**3.2.6.3. Podul „Maria Theresia” sau „Mamut”** a fost denumit inițial „Baiergässerbrücke”. Numele „Podul Mamut” s-a încetățenit după anul 1897, când, în nemijlocita sa apropiere, cu prilejul construcției liniei ferate înguste Sighișoara - Agnita, s-a descoperit scheletul foarte bine conservat al unui mamut (Fig. 210 a – c).

### 3.2.7. Podurile de lemn din ținutul Năsăudului

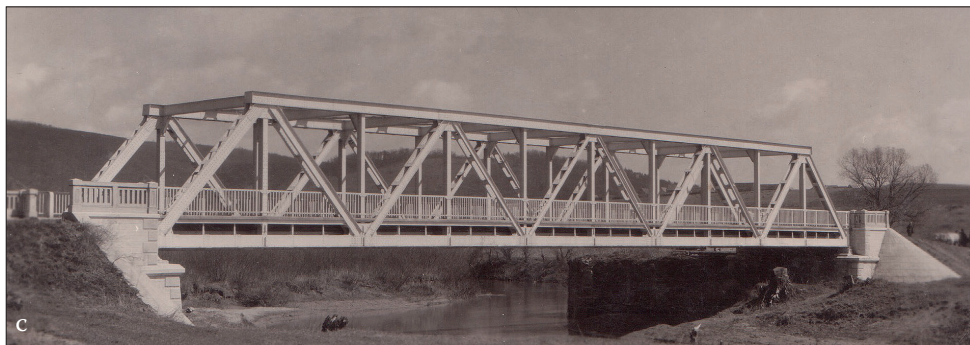
Fig. 209 c. Sighișoara (jud. Mureș). c) Podul metalic construit în locul lui în 1935 – 1936 sub care se văd la capăt urmele unui pilon vechi

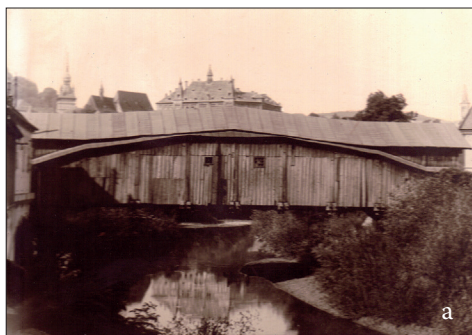
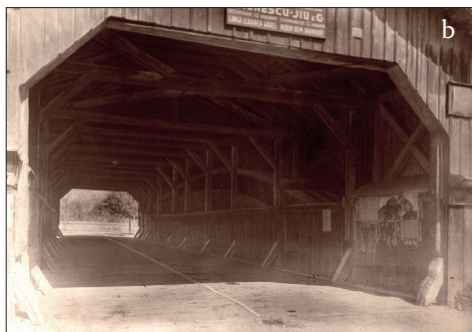
Fig. 210 a - c. Sighișoara (jud. Mureș). Podul de lemn acoperit peste Târnava Mare numit „Mamut” sau „Maria Theresia,” a) Carosabilul podului văzut de pe malul stâng al râului Târnava Mare (Fotografie din jurul anului 1940); b) Grinzile din lemn cu contrafișe și carosabilul podului (Fotografie din jurul anului 1920); c) Podul acoperit parțial de podul de cale ferată îngustă, fotografiat în momentul probei de rezistență cu trei locomotive (Fotografie din anul 1896)

Deschiderea podului a fost de 39,20 m. Podul, sistem cu calea jos, era compus, pe fiecare parte, din trei grinzi cu zăbrele, cu grinda superioară curbată. Arcada superioară se compunea din trei rânduri de dulapi de brad îmbinați și înbulonați între ei. În zona de reazem, grinda superioară era consolidată cu moaze și îmbinată cu grinda inferioară prin uluci de înfrățire și buloane.

Grinda inferioară era compusă din două fascicule de grinzi îmbinate prin îndibluire și înbulonate, consolidate prin console în zona de rezemare. Inițial podul n-a avut un acoperiș în șa continuu, doar grinzile laterale erau prevăzute cu acoperișuri ușoare de protecție. Materialul de acoperire a fost inițial șindrilă, mai târziu tablă. Podina de rezistență și de uzură a căii de rulare se compunea din dulapi masivi de stejar. În căptușeala laterală a grinzilor cu zăbrele din dulapi de lemn erau, și aici, la mijlocul podului, pe fiecare parte, două deschideri de ferestre mici și obișnuitele uși batante pentru a permite evacuarea apelor pe timp de inundații.

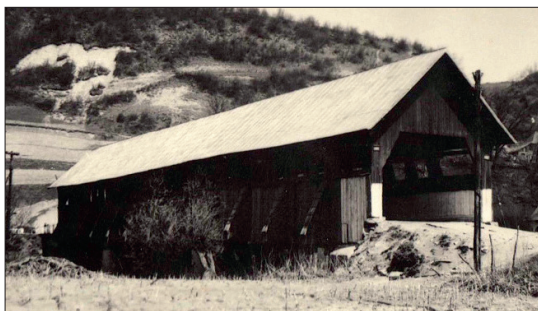
Fig. 211. Nepos (jud. Bistrița-Năsăud). Podul vechi de lemn acoperit distrus în anul 1984 (Fotografie din jurul anului 1960)

Din punct de vedere cronologic, se pare că primul pod de lemn acoperit din zona Năsăudului a fost ridicat în anul 1764. Cu certitudine însă, podul de la **Năsăud** („al Tra-damului”), ce făcea legătura cu Bistrița, a fost construit în anul 1767. Au urmat apoi cel de la **Ilva Mică** (1768), **Beclean** (1769), **Mocod** (1771). Podurile de la **Salva** și **Coșbuc** au fost construite, probabil, după anul 1776, dată când au început și lucrările de refacere a drumului de legătură cu Maramureșul, peste Pasul Șetref. În 1780 a fost construit unul dintre cele mai mari poduri acoperite din zonă, cel de la **Nepos** (Vărarea) (Fig. 211). Podurile de pe Văile Someșului și Ilvei au fost refăcute în parte între anii 1866-1876.

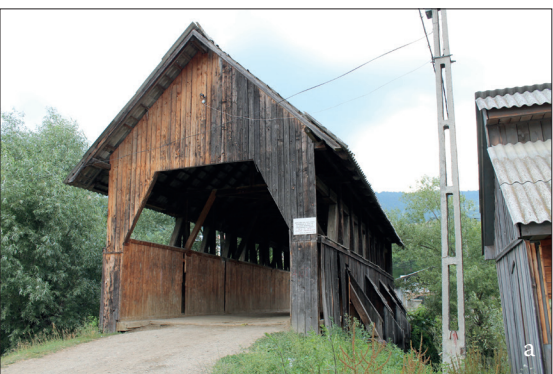
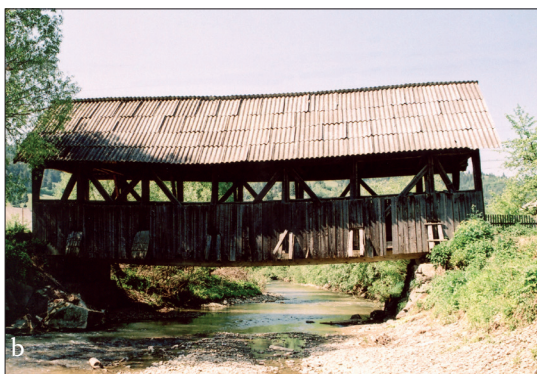
Fig. 212 a – b. Ilva Mare (jud. Bistrița-Năsăud). Poduri de lemn acoperite peste râul Ilva, a) Podul de la piața (Foto: 2013) b) Podul de la Primăria (Foto: 2011)

trugerilor pricinuite de Primul Război Mondial și de factorii naturali. Podurile din plasa Năsăud au avut mult de suferit în timpul celui de-al Doilea Război Mondial, pentru că aici s-au desfășurat mari operațiuni militare, teritoriul fiind „teatru de război”. 14 poduri au fost distruse la retragerea armatei maghiare, altele au fost luate de ape. Majoritatea au fost refăcute după *planuri detaliate*, realizate în anul 1949. Pe parcurs, câteva poduri de lemn acoperite au primit o infrastructură confecționată din zidărie, așa încât, în anul 2002, mai existau în stare de funcționare numai podurile de la **Coșbuc** și **Ilva Mare**, unul lângă piață – (Fig. 212 a) și celălalt lângă primărie – (Fig. 212 b). La Ilva Mare mai exista și „puntea lui Tomuța”.

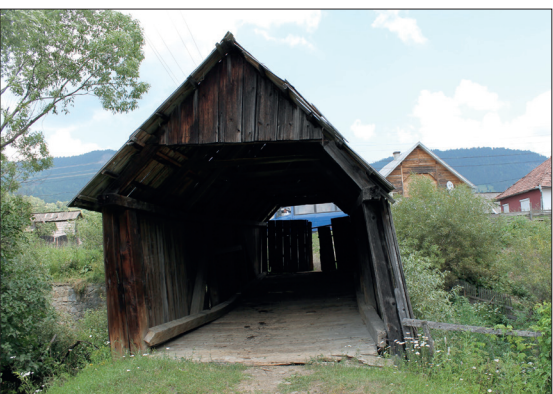
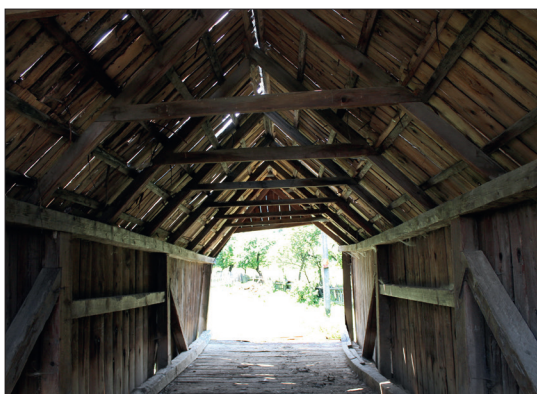
Fig. 213 a - b. Ivăneasa (jud. Bistrița-Năsăud). Podul de lemn acoperit (Foto: 2013)

Din lotul podurilor de lemn acoperite mai face parte încă unul, mai puțin cunoscut în literatura istorică și turistică, și anume cel de la **Ivăneasa** (tot în județul Bistrița-Năsăud), a cărui stare de conservare însă lasă mult de dorit (Fig. 213 a - b).

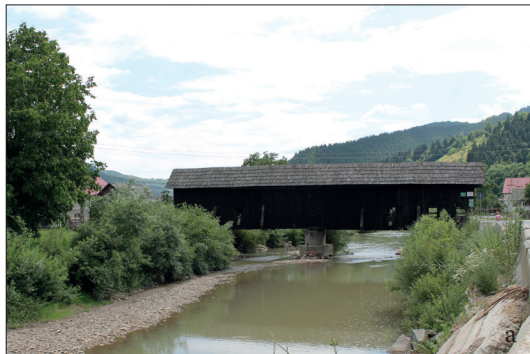
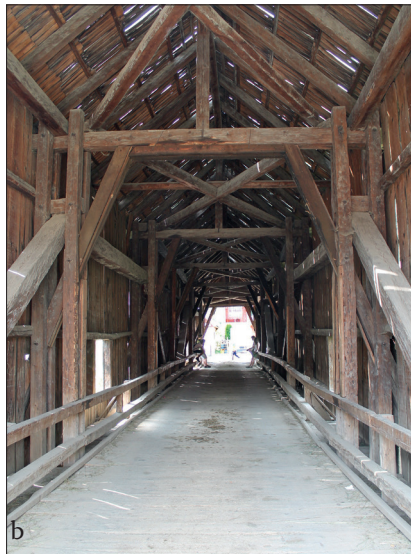
Fig. 214 a - b . Coșbuc (jud. Bistrița-Năsăud).  
Podul de lemn acoperit peste râul Sălăuța, a)  
Elevația podului de lemn acoperit, văzut din  
amonte, b) Grinzile de lemn cu contrafișe și  
carosabilul podului (Foto: 2013)

Singurul pod de lemn acoperit care se bucură în prezent de statutul de monument istoric este „Podul grăniceresc” din comuna **Coșbuc**, peste râul Sălăuța. Cu două deschideri de cca 17,00 m, grinzi de lemn cu contrafișe cu calea la mijloc, podul asigură un carosabil de 3,00 m, cu un gabarit de liberă trecere de 3,50 m. Este inclus pe Lista Monu-

mentelor Istorice din jud. Bistrița-Năsăud, la nr. 604, având codul de clasificare **BN-II-m-A-01639** (Fig. 214 a -b).

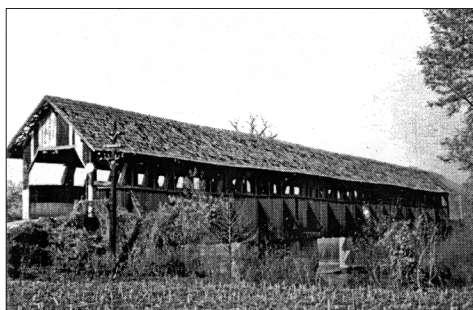
Fig. 215 a - b. Nimigea (jud. Bistrița-Năsăud) Podul de lemn acoperit înainte de a fi distrus (Fotografii din anul 1974)

Printre podurile „care au fost odată”, publicate de Mircea Prahase în *Studii și Cercetări Etnoculturale* (VII, 2002, p. 283-330), au fost documentate prin fotografii de epocă cele de la **Nimigea** (Fig. 215), Ilva Mică, Ilva Mare (km 34,2), Ilva Mare (Podul Braniștei), Nepos, apoi puntea de la Malin și cea de la Nepos.

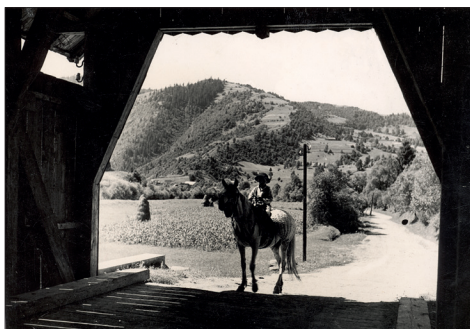
Fig. 216. Leșu (jud. Bistrița-Năsăud). Pod de lemn acoperit, dispărut de mult (Fotografie din jurul anului 1940)

Printre podurile „care au fost odată” îl putem include și pe cel de la **Leșu**, cunoscut doar dintr-o fotografie din anii 1930 (Fig. 216), realizat în aceeași tehnică ca și podurilor prezentate mai sus.
